LIST SERWISOWY

NIE ZATWIERDZONE MODYFIKACJE LUB STOSOWANIE NIE ZATWIERDZONYCH PODZESPOŁÓW W SILNIKACH ROTAX®

Nie zatwierdzone modyfikacje lub stosowanie nie zatwierdzonych podzespołów w silnikach lotniczych ROTAX 912/914.

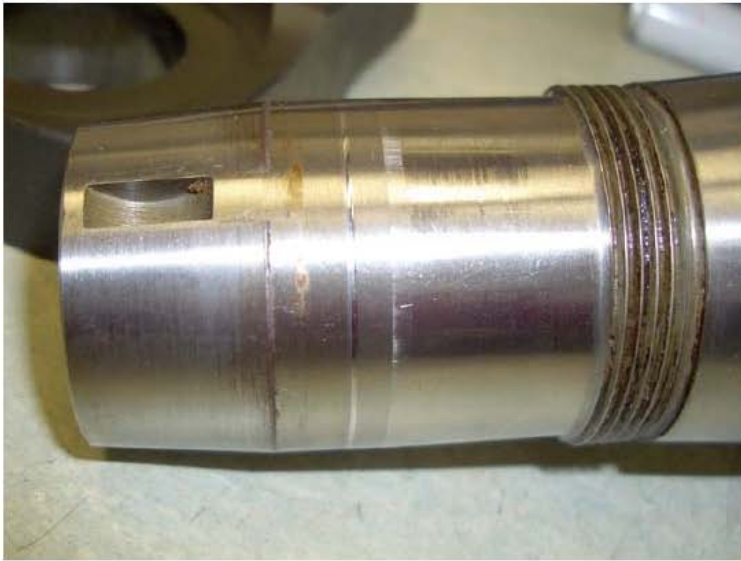
rys. 1

- Wał jest nacechowany numerem katalogowym ROTAX PN 888164 i numerem seryjnym S/N 11798, lecz nie jest oznaczony jako remontowany i pokazuje pewne braki:
 - ślady korozji w obszarze uszczelnacza olejowego (patrz rys. 1)
 - owalność wału była poza limitem
 - wał nie przeszedł próby na moment skręcający i był skręcony poza limit
 - panewki korbowodu pokazują ślady zużycia (patrz rys. 2)
 - zanieczyszczenia w kanałach olejowych (patrz rys. 3)

Zgodnie z instrukcjami ROTAX®, taki wał korbowy nie jest zdatny do użytkowania i nie powinien być montowany ani nie powinna być ponownie używana żadna z jego części.

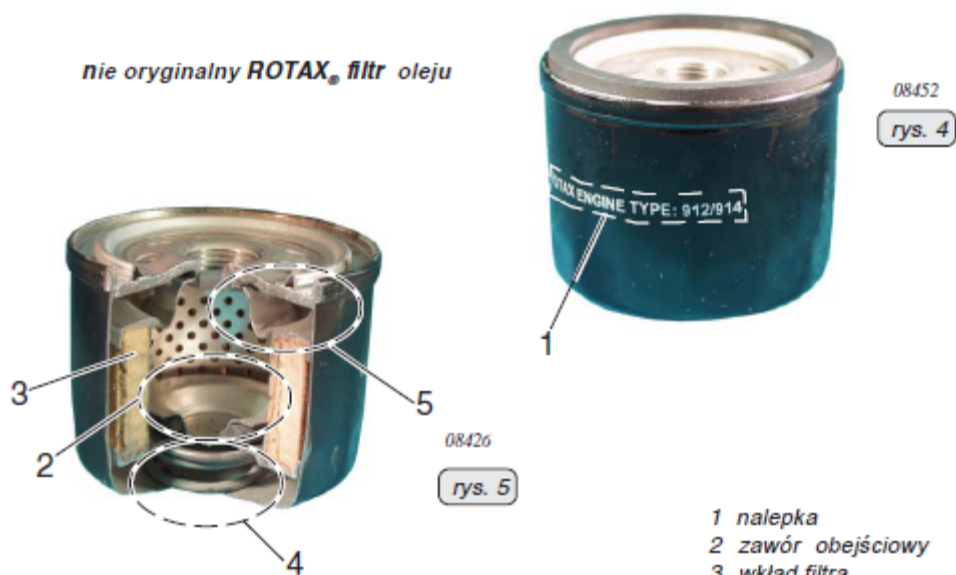
nie oryginalny ROTAX® filtr oleju

- Filtr oleju, bez żadnego zezwolenia ROTAX®, posiada nalepkę (1) ROTAX ENGINE Type 912/914 i pokazuje poważne braki techniczne:
 - brak zaworu obejściowego (2) = w przypadku zanieczyszczenia może to prowadzić do całkowitego zablokowania układu olejowego
 - wkład filtra (3): krótszy niż oryginalny = mniejsza powierzchnia filtrowania i zredukowane przechwycenie zabrudzeń
 - ostro zakończona sprężyna wewnętrzna (4) = może to powodować zużycie i pęknięcie obudowy filtra
 - brak zaworu powrotnego (5) = po wyłączeniu silnika nie uniknie się ściekania oleju przez filtr oleju. Przy ponownym uruchomieniu silnika potrzebny będzie dłuższy czas (utworzenie filmu smarującego) do osiągnięcia koniecznego ciśnienia roboczego.

- 1 nalepka
- 2 zawór obejściowy
- 3 wkład filtra
- 4 sprężyna
- 5 nie zamontowany zawór

Zgodnie z instrukcjami ROTAX®, taki filtr oleju nie jest zdatny do użytkowania i nie powinien być montowany.

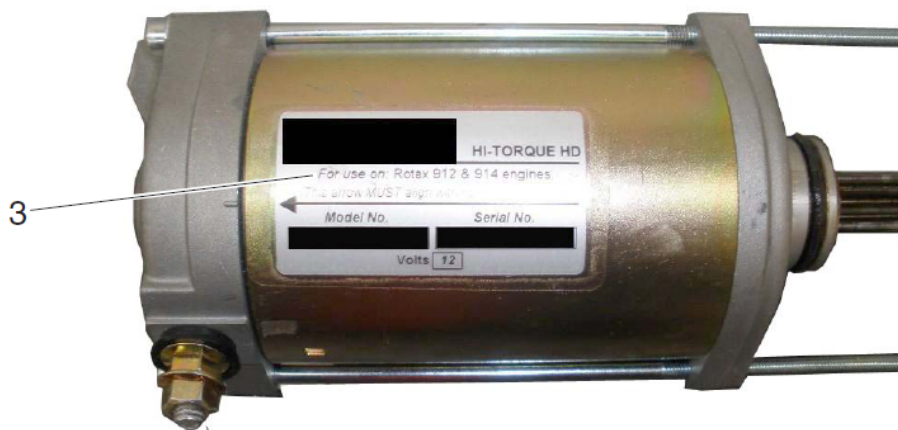
09459
rys. 7

- Rozrusznik elektryczny, bez żadnego zezwolenia posiada ROTAX®, nalepkę (1) i pokazuje poważne braki techniczne:
 - brak uszczelniacza olejowego (1) w podstawie (2)
 - ▲ OSTRZEŻENIE: Może to powodować przypadki niepożądanego powrotu oleju do zbiornika oleju z powodu utraty ciśnienia w karterze.
 - brak oryginalnego numeru katalogowego ROTAX® (4)
 - brak standardowego numeru seryjnego (4), który jest umieszczany na istotnych komponentach w celu identyfikacji w zakładach ROTAX®.

nie oryginalny ROTAX® rozrusznik elektryczny

- 1 uszczelniacz olejowy
- 2 podstawa
- 3 naklejka
- 4 numer katalogowy i numer seryjny ROTAX®

Taki rozrusznik nie jest zdalny do zastosowań lotniczych i nie powinien być montowany lub dłużej użytkowany zgodnie z instrukcjami ROTAX®.

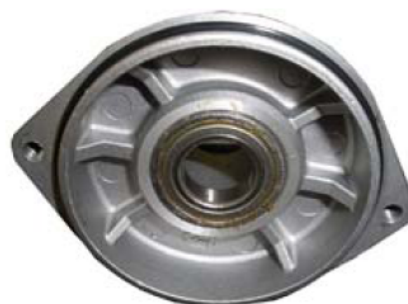
oryginalny ROTAX® rozrusznik elektryczny

(patrz rys. 7, 8 i 9)

Bazując na sprawozdaniach z terenu, przebadano pod względem jakości i użyteczności nie oryginalny ROTAX® rozrusznika elektrycznego zgodnie z instrukcjami ROTAX® i znaleziono co następuje:
